INSPEKTOR RUMAH.

Tanggal : 25 Januari 2026

HOUSE INSPECTION

Berdasarkan hasil inspeksi, rumah ini merupakan bangunan baru tahun 2025 dengan luas tanah 84 m² dan luas bangunan 101 m². Hunian ini terdiri dari dua lantai ditambah area attic dengan total 4 kamar tidur dan 3 kamar mandi yang dibangun menggunakan struktur beton, dinding bata, serta atap bitumen. Meskipun secara usia bangunan masih sangat baru, hasil temuan menunjukkan adanya sejumlah kendala teknis pada detail finishing dan sistem utilitas yang perlu ditangani sebelum penggunaan optimal.

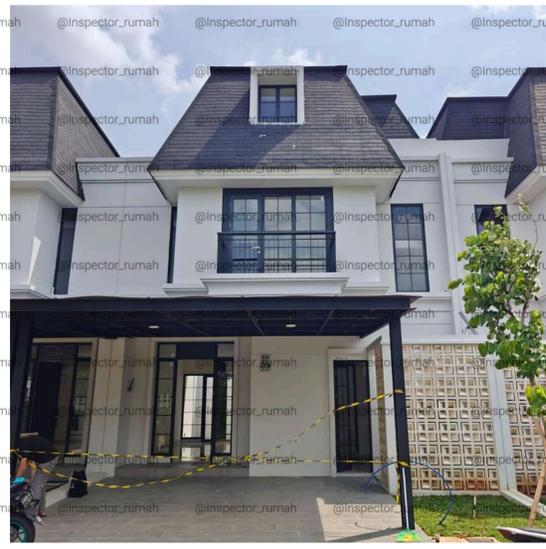
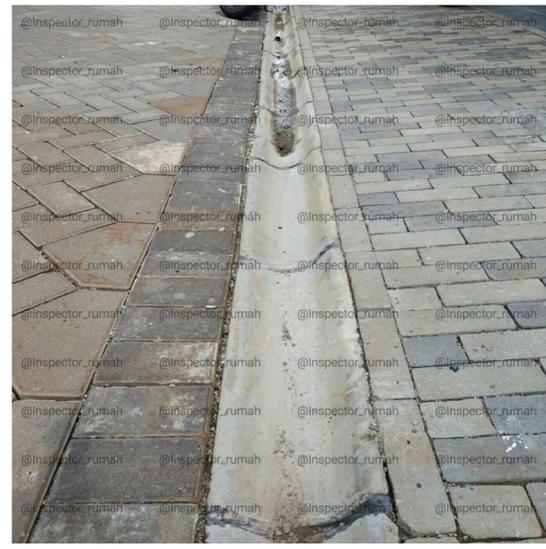
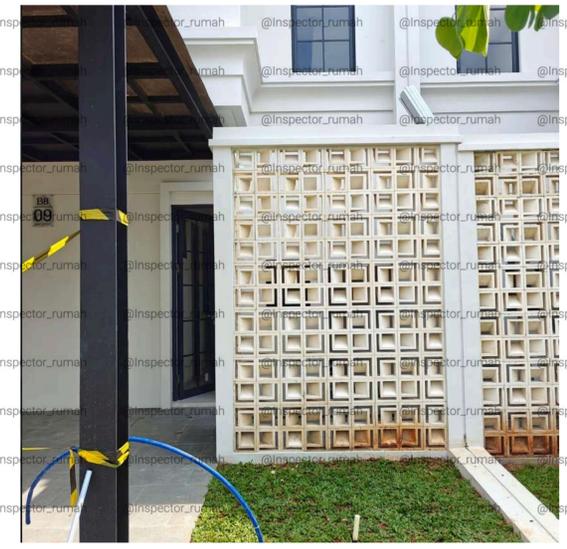
Fasad Depan

***Catatan:** Fasad depan rumah secara keseluruhan masih dalam kondisi baik dan terawat dengan cat dinding serta elemen dekoratif yang tampak solid. Pada pagar dekoratif ada grey sealant pada beberapa area junction, tapi masih ada rongga dan gap yang belum ditutup sempurna. Bagian bawah pagar juga menunjukkan noda air yang mengikuti pola vertikal, indikasi ada genangan atau water splash dari ground level yang merusak finishing.

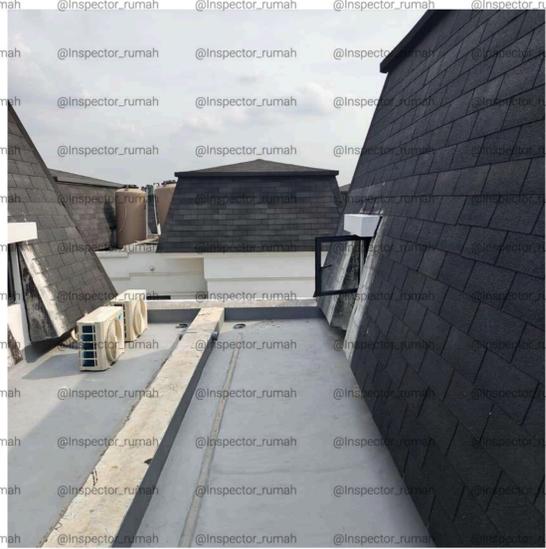
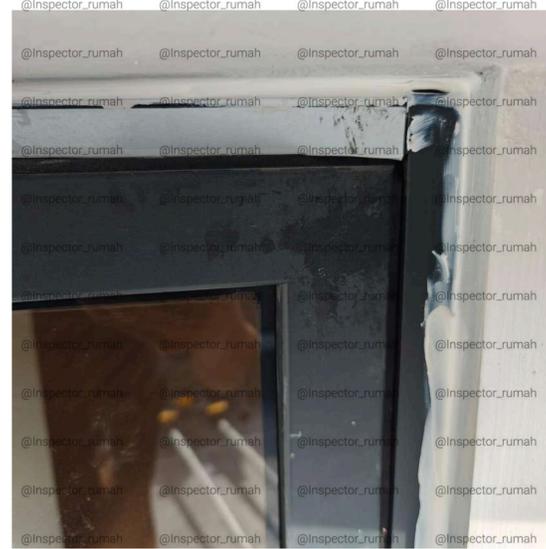
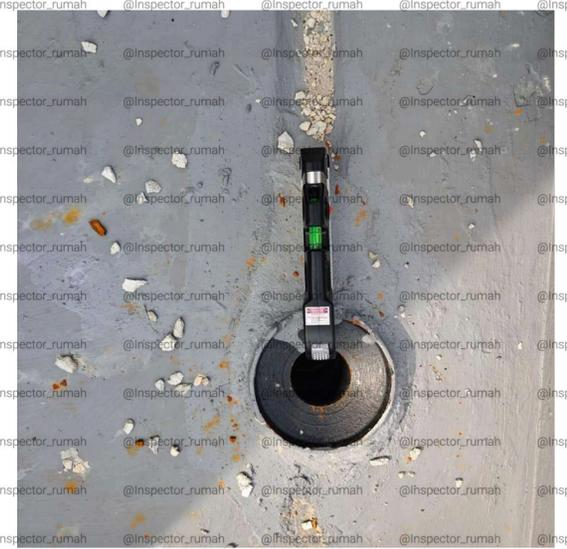
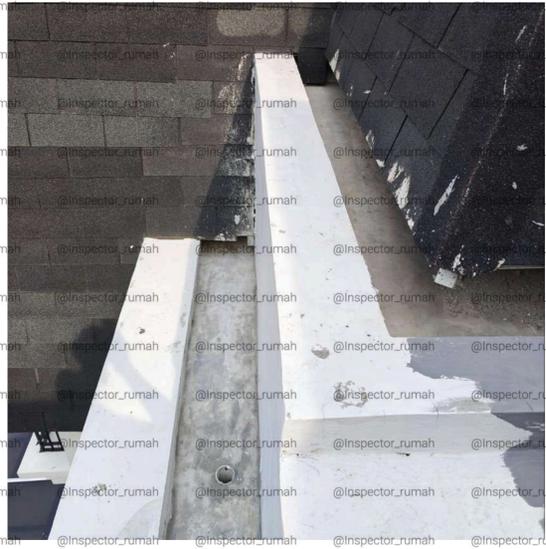
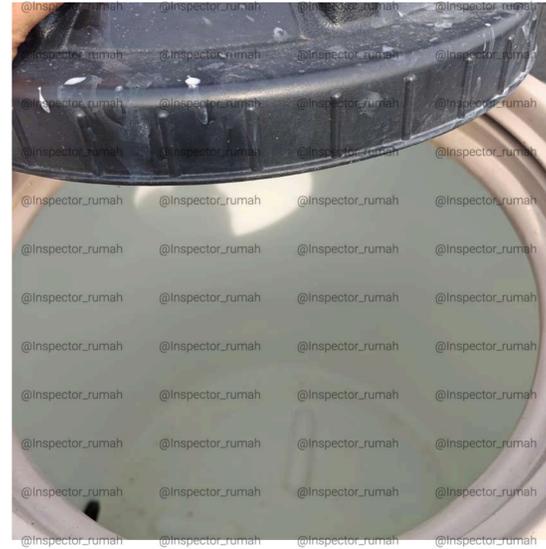
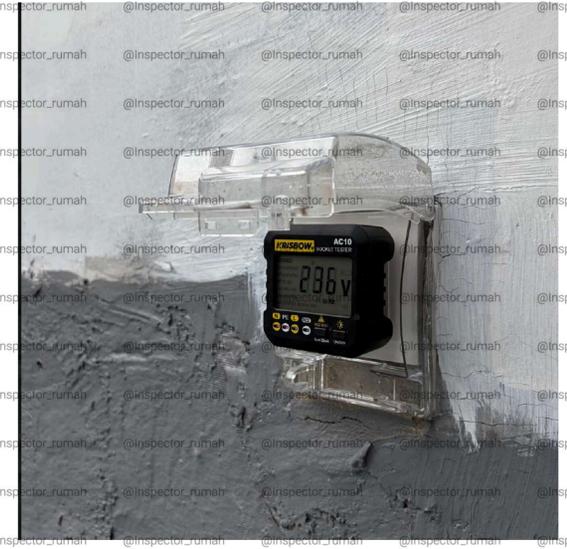
Kanopi dan Dak

***Catatan:** Dak dan kanopi rumah secara keseluruhan masih dalam kondisi baik dan terawat dengan cat dinding serta elemen dekoratif yang tampak solid. Pada pagar dekoratif ada grey sealant pada beberapa area junction, tapi masih ada rongga dan gap yang belum ditutup sempurna. Bagian bawah pagar juga menunjukkan noda air yang mengikuti pola vertikal, indikasi ada genangan atau water splash dari ground level yang merusak finishing.

Perbaikan Waterproofing Dak: Area dak yang belum mendapat waterproofing coating, terutama pada bagian parapet, perlu diaplikasikan dengan sealant yang merata agar mencegah rembesan saat musim hujan.

Pembersihan & Perapian: Sisa cat dan material konstruksi di atap bitumen, kanopi, dan sekitar area perlu dibersihkan total. Bekas aliran air pada kanopi juga perlu diperbaiki dan difinishing dengan baik.

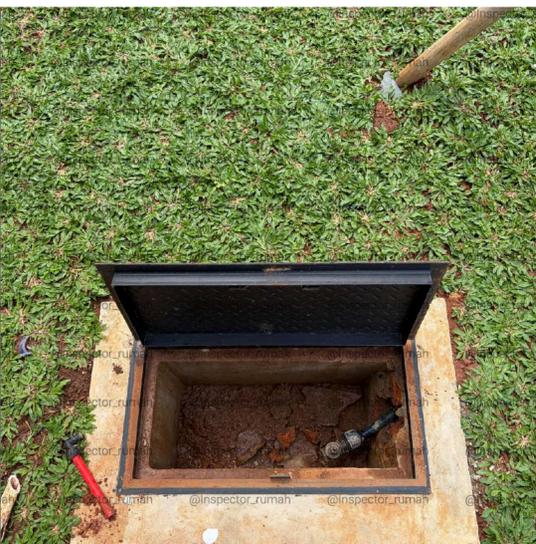
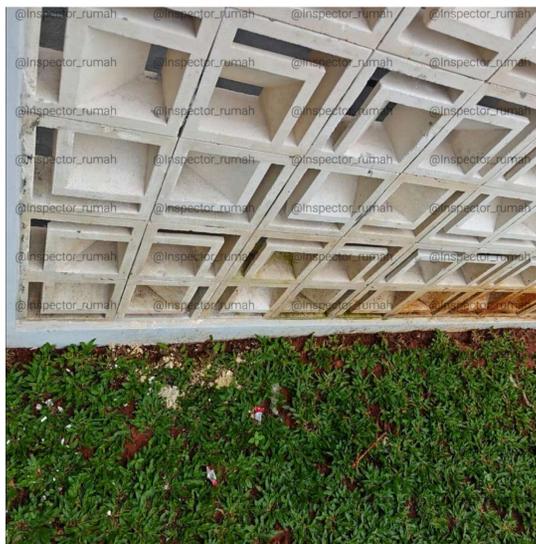
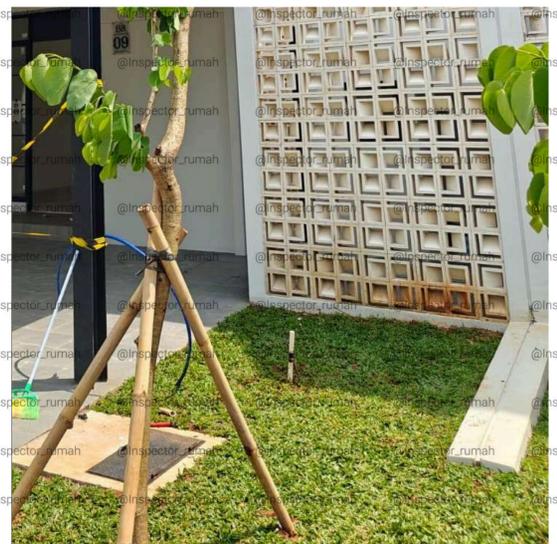
Taman Luar

Area taman luar sudah bersih dan tertata rapi. Lubang mesin air PDAM juga sudah ditangani dengan penempatan tanah untuk resapan, meski pipa belum terpasang.

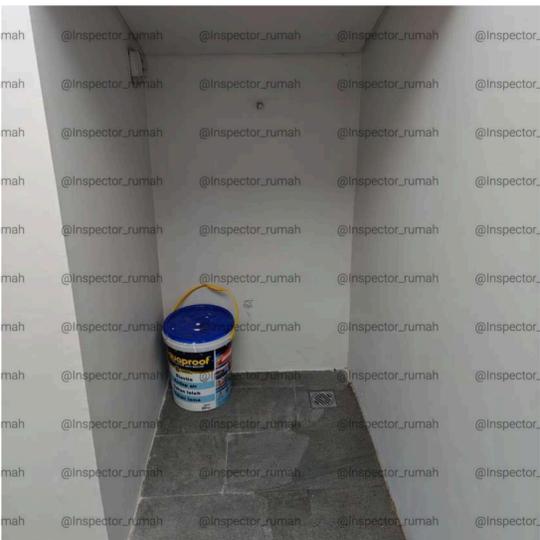
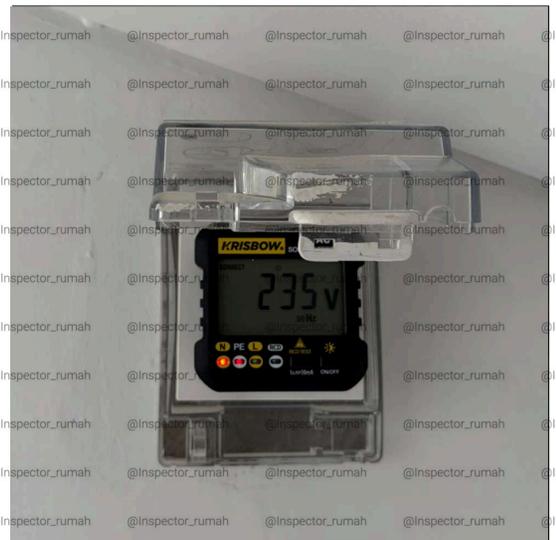
Tempat Cuci

Lantai tempat cuci memiliki beberapa keramik kopong dan drainase tidak ditempatkan di ujung, sehingga limpasan air mengalir ke bagian ujung dan berpotensi genangan karena kemiringan hanya satu arah. Instalasi listrik sudah sesuai.

Koreksi Kemiringan Drainase: Beberapa area seperti kamar mandi, tempat cuci, dan sekitar jendela kamar tidur Lt 1 perlu penyesuaian kemiringan lantai agar air mengalir langsung ke drainase outlet dan tidak menggenangi. Kemiringan perlu diperhitungkan agar ujung drainage outlet menjadi titik terendah.

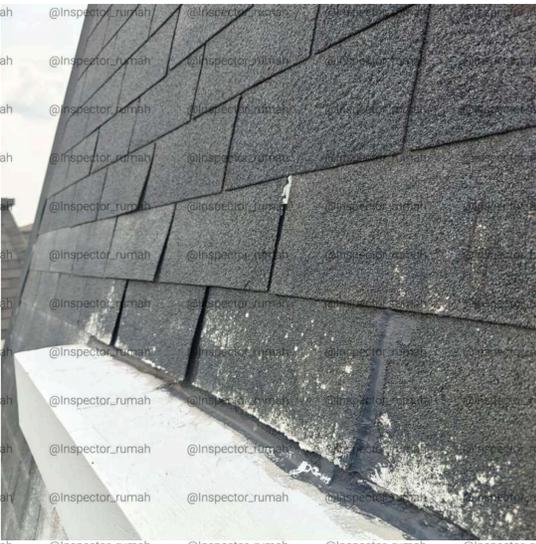
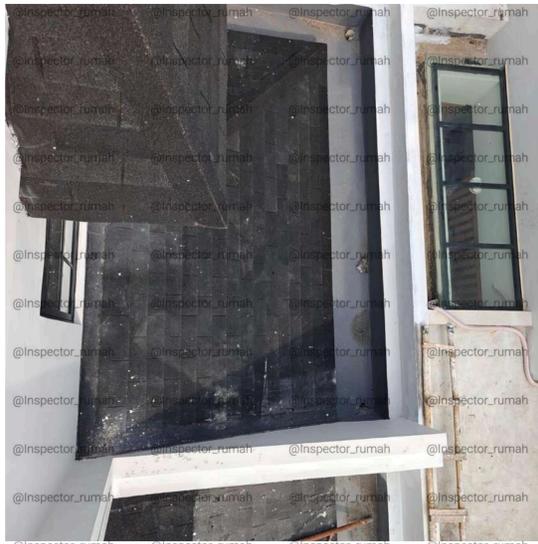
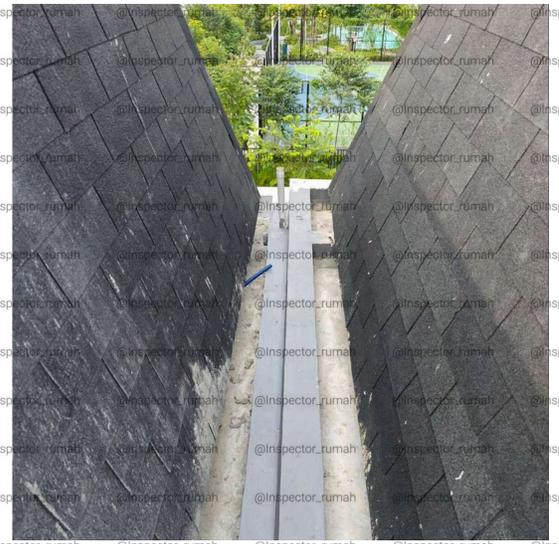
Atap memerlukan pembersihan bekas cat dan perbaikan finishing waterproof yang kurang rapi di beberapa area. Ditemukan pula elevasi kemiringan yang fluktuatif yang berpotensi menyebabkan genangan air.

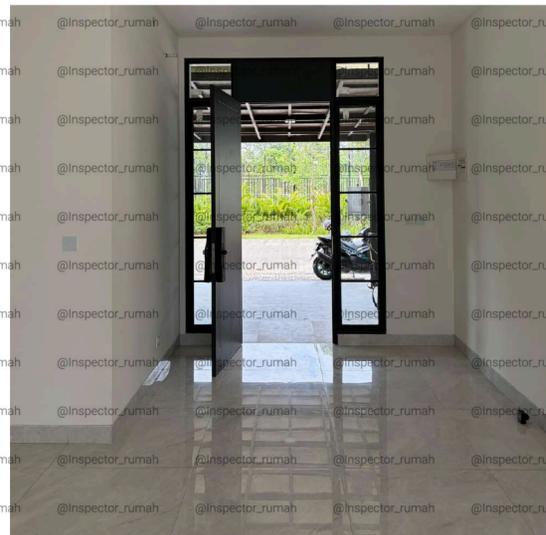
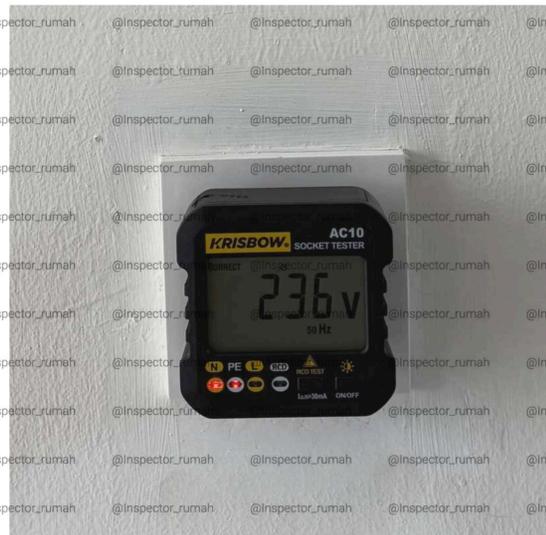
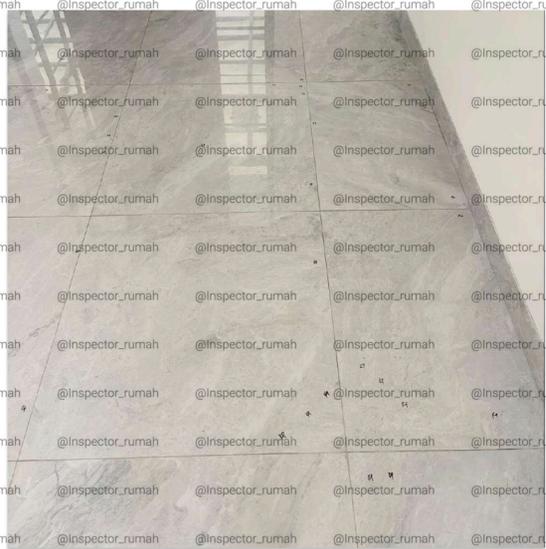
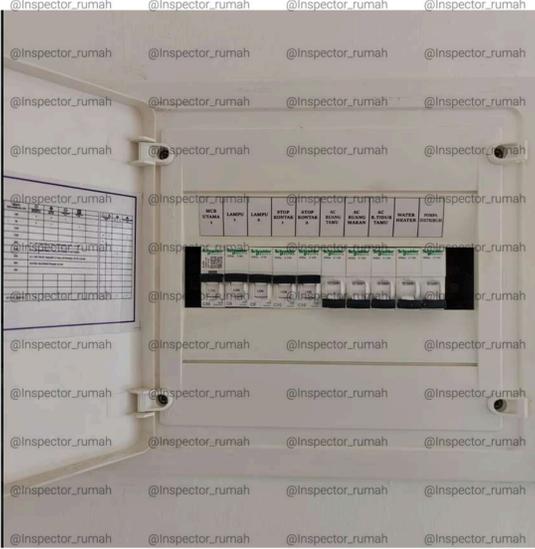
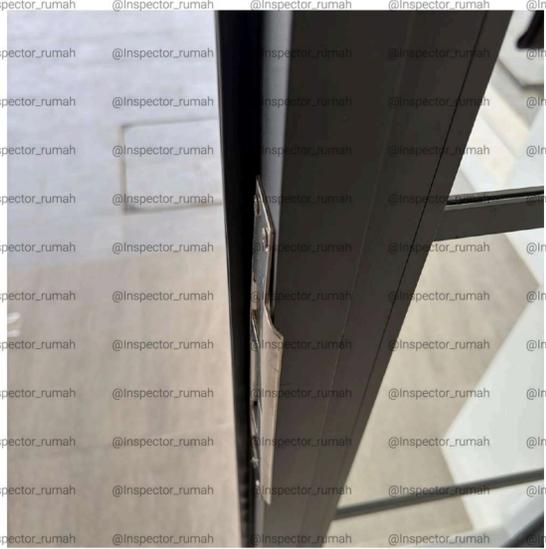
Ruang Komunal Lt 1

Beberapa titik keramik kopong dan nat yang belum terisi. Instalasi listrik sudah sesuai. Pemasangan pintu masih perlu penyesuaian, terlihat dari gap pada bagian atas saat pintu ditutup, sementara bagian bawah terlalu rapat. Saat dibuka, pintu bergesekan dengan lantai.

Penyesuaian Pintu: Pintu-pintu yang mengalami gesekan atau gap saat dibuka-tutup perlu disesuaikan ulang, baik pada engsel maupun posisi frame agar menutup dengan rapat dan bergerak lancar.

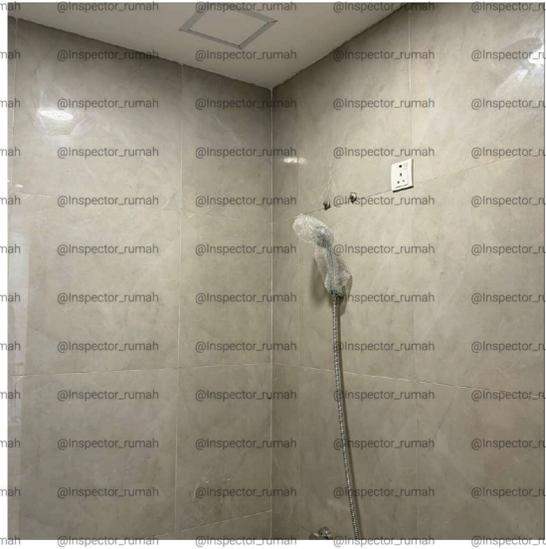
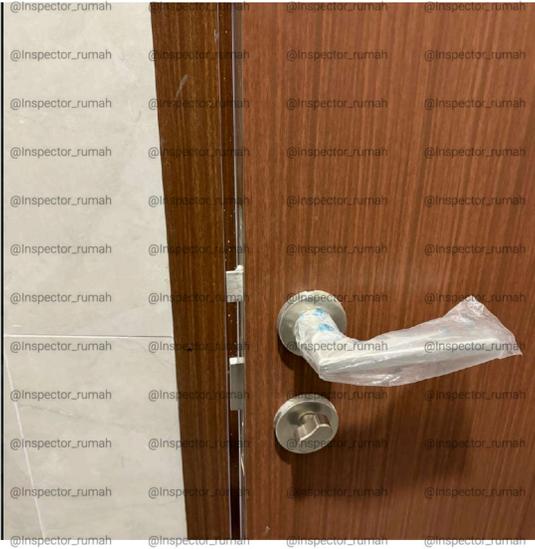
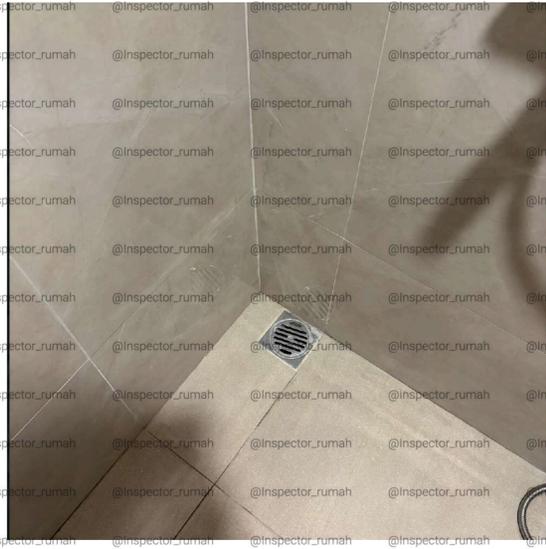
Kamar Mandi Lt 1

Beberapa titik keramik kopong dan nat yang belum terisi. Drainase sudah memiliki kemiringan yang sesuai tapi tidak ditempatkan di ujung, sehingga potensi genangan air masih ada di beberapa area.

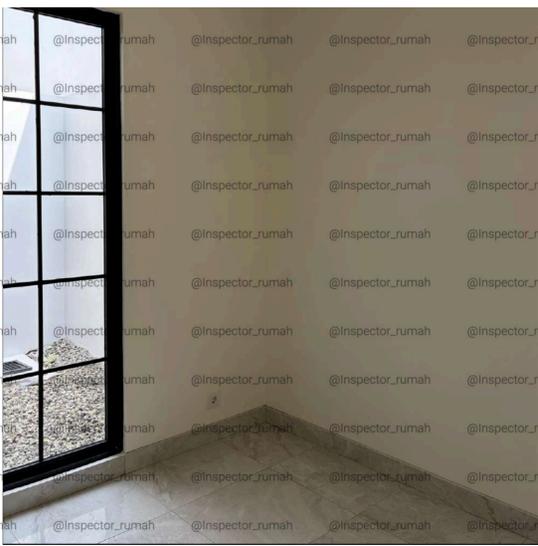
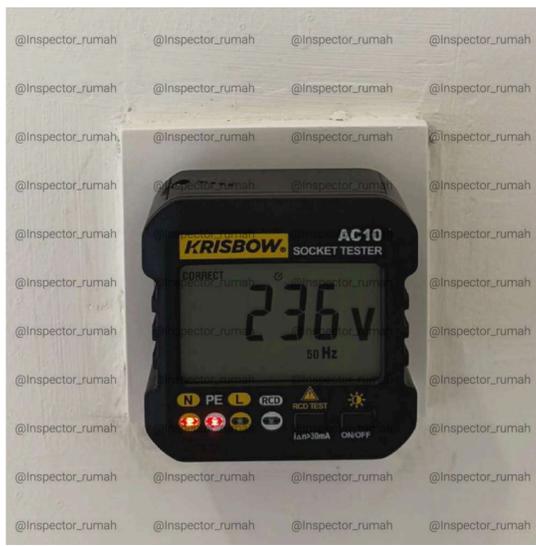
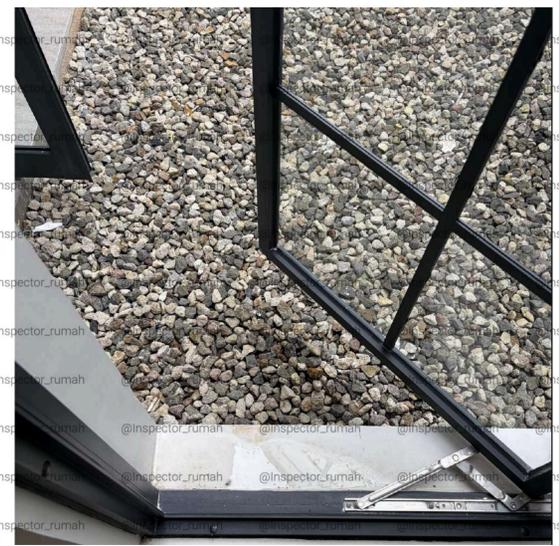
Kamar Tidur 1 Lt 1

Beberapa titik keramik kopong dan nat yang belum terisi dengan finishing yang masih belum rapi. Instalasi listrik sudah sesuai. Area sekitar jendela sebaiknya diberi kemiringan ke arah teras agar air tidak menggenang di sekitar kusen jendela.

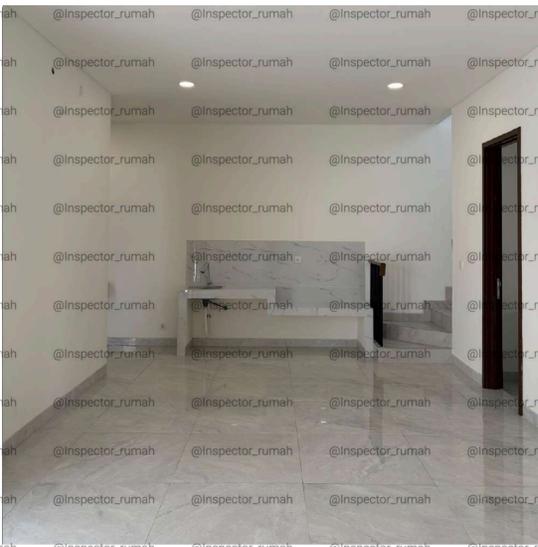
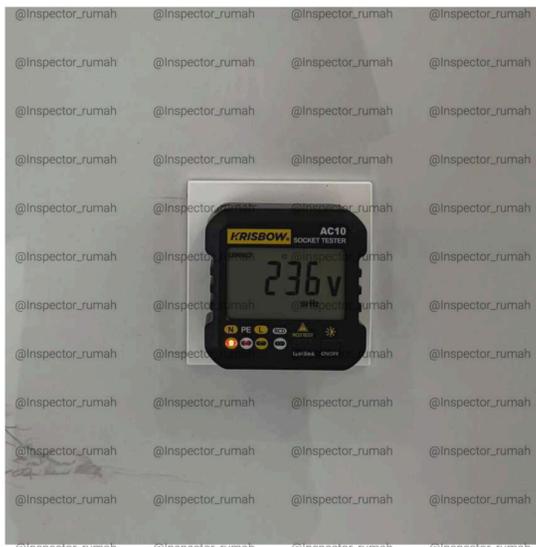
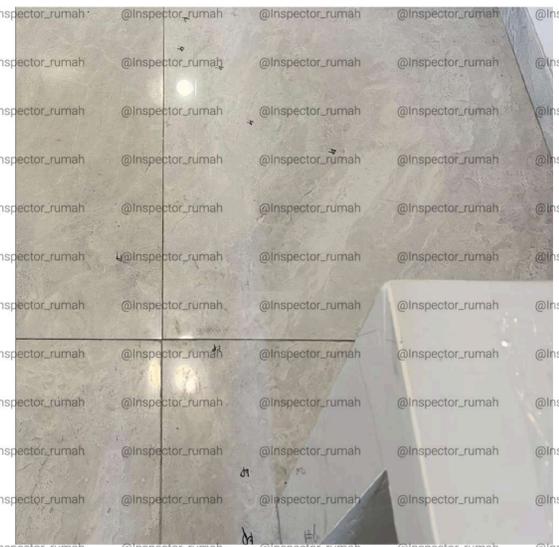
R. Makan

Beberapa titik keramik kopong dan nat yang belum terisi. Instalasi listrik sudah sesuai. Satu stop kontak di bawah wastafel kamar mandi terasa sulit dicolok meskipun listriknya ada.

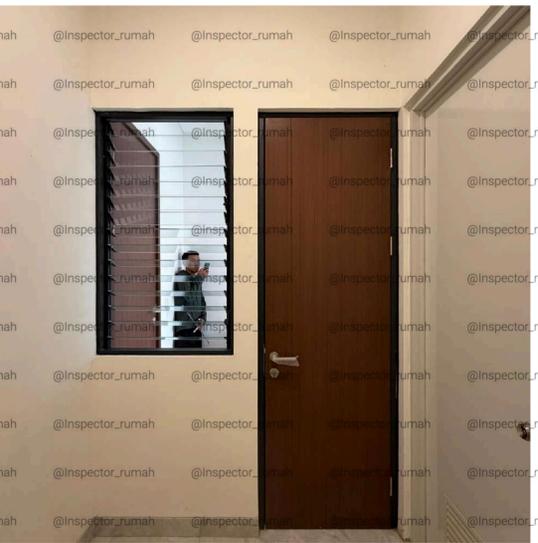
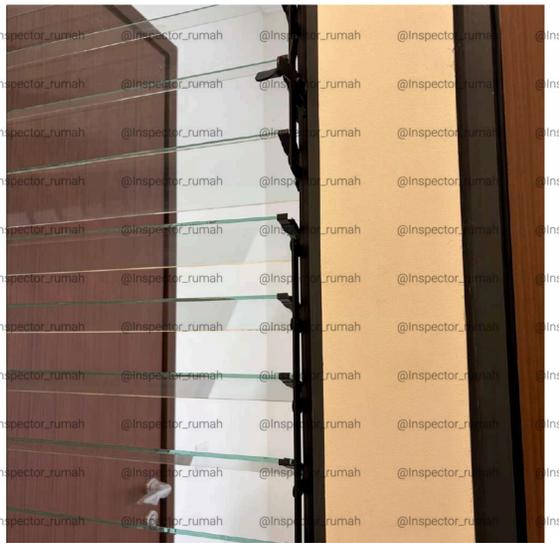
R. ART

Beberapa titik keramik kopong dan nat yang belum terisi. Finishing tidak rapi di perimeter lantai. Jendela yang dapat dibuka-tutup terdiri dari banyak panel kaca, pembatasnya terlihat akan lepas sehingga ada potensi panel kaca jatuh jika ditarik terus-menerus.

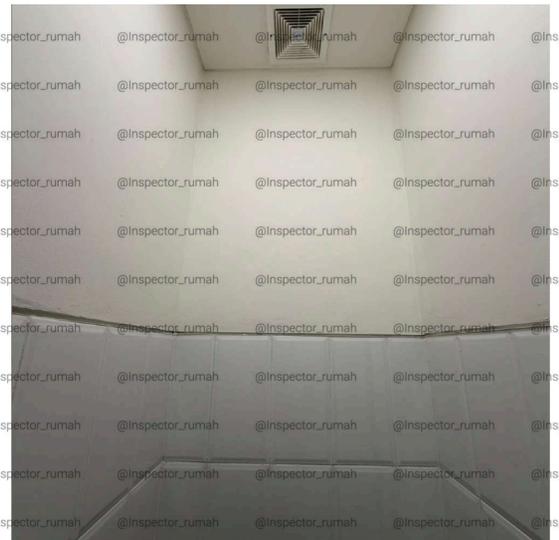
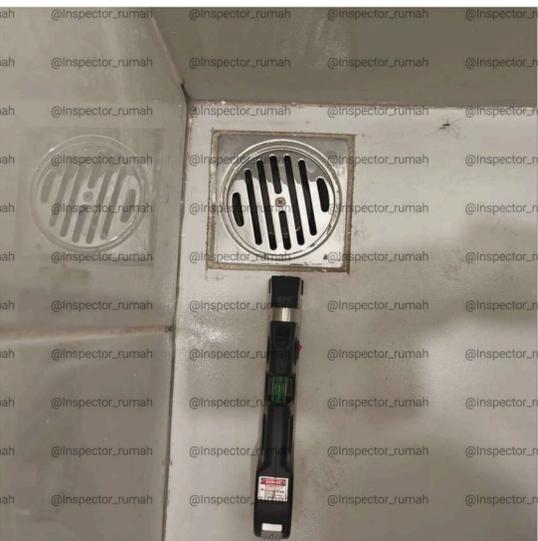
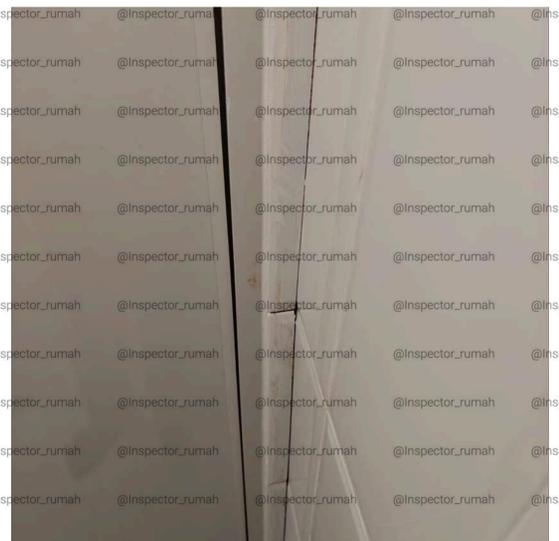
KM ART

Beberapa titik keramik kopong dan nat yang belum terisi. Finishing pintu tidak rapi dengan gap yang masih ada dengan dinding.

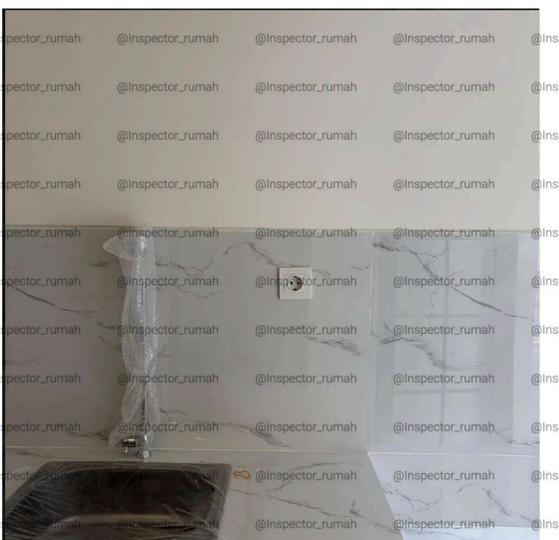
Dapur

Pintu masuk dari luar memiliki celah pada bagian bawah. Pintu masuk dari ruang makan mengalami gesekan saat ditutup karena pemasangan kurang tepat, dan ada potensi pintu menabrak jendela kamar ART. Satu stop kontak tidak bisa dicolok. Di dekat perimeter jendela ada sumpelan, dan pintu dari ruang makan masih banyak bercak.

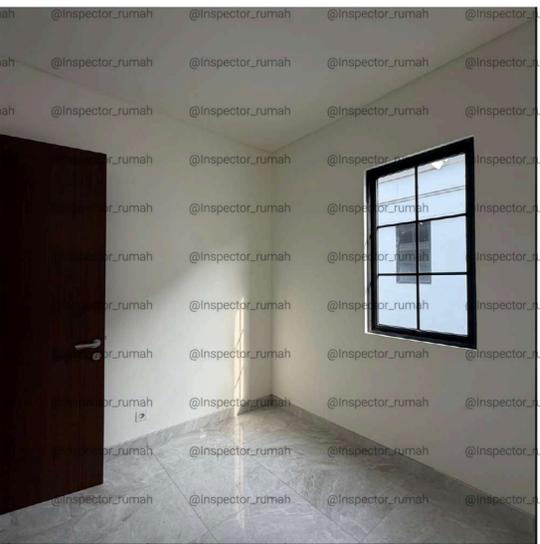
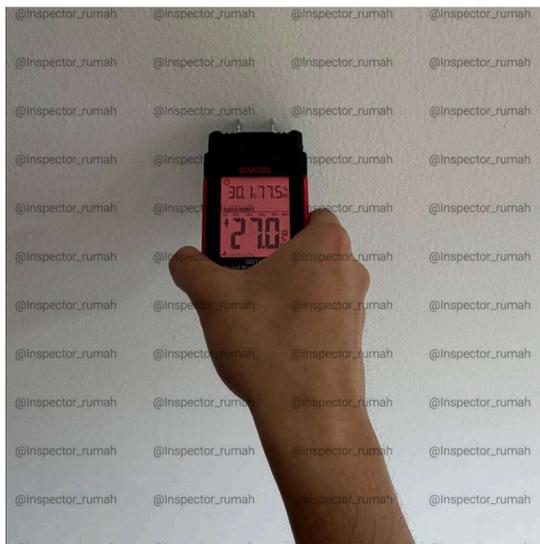
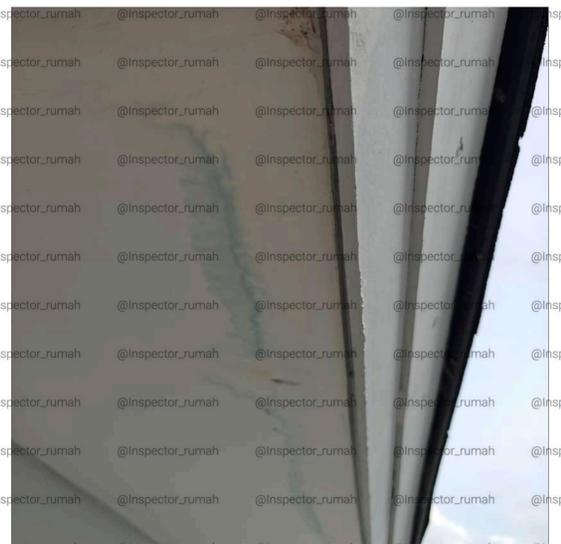
Kamar Tidur 1 Lt.2

Area dinding memiliki kelembaban tinggi di satu sisi dengan beberapa lantai kopong. Pada kanopi jendela terlihat bercak rembesan yang kemungkinan akibat waterproofing yang luntur saat hujan.

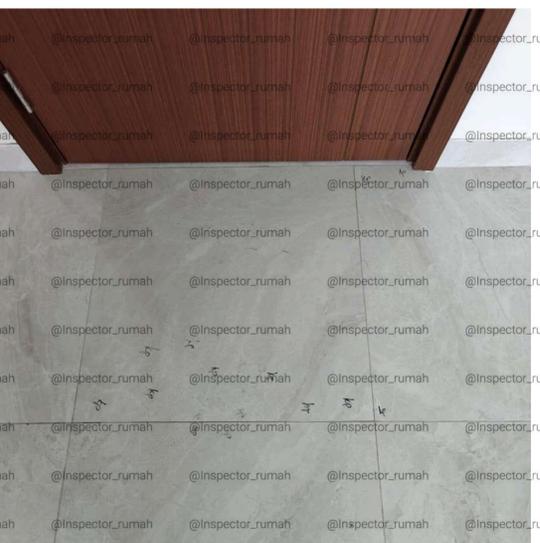
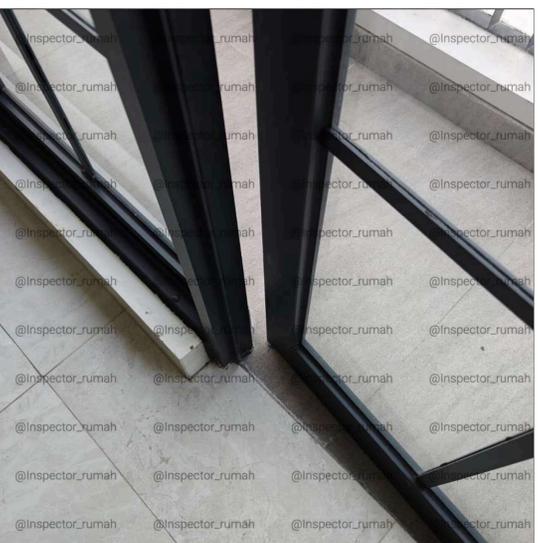
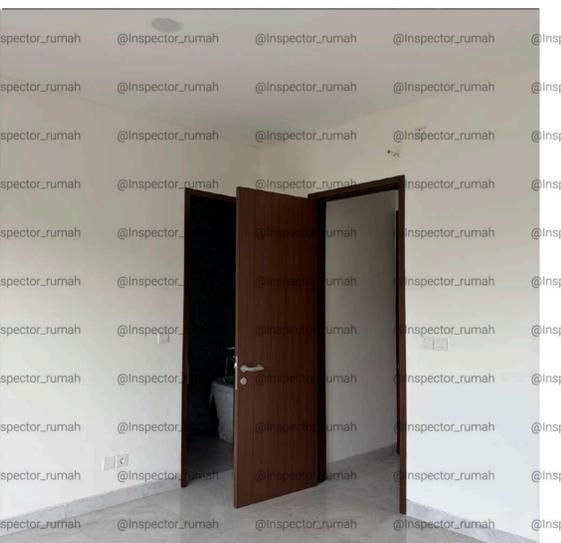
Kamar Tidur 2 Lt 2

Banyak lantai kopong. Area pintu dekat balkon mengalami gesekan saat dibuka.

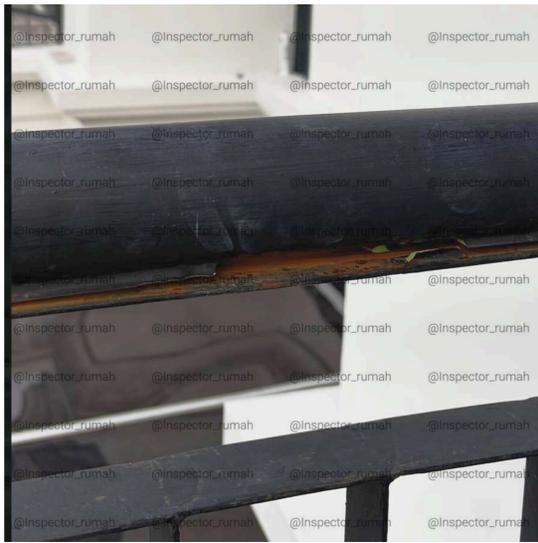
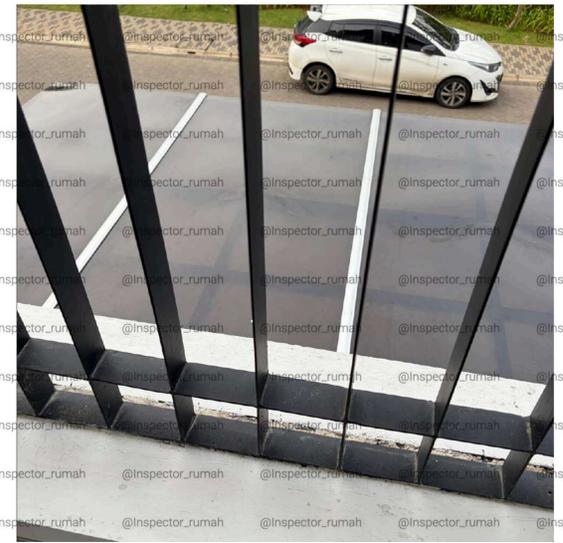
Balkon Lt 2

Railing sudah mengalami perkaratan dan memerlukan end stopper karena pintu dari kamar berpotensi menabrak railing. Drainase sudah ditempatkan di ujung, namun beberapa keramik di sekitar ada yang sumpelan

Perbaikan Railing & Hardware: Railing balkon yang sudah mulai berkarat perlu dibersihkan dan dilapisi ulang. End stopper juga perlu dipasang agar pintu tidak menabrak railing. Jendela yang terdiri dari banyak panel kaca perlu dipastikan pembatasnya kokoh agar tidak lepas atau berisiko jatuh.

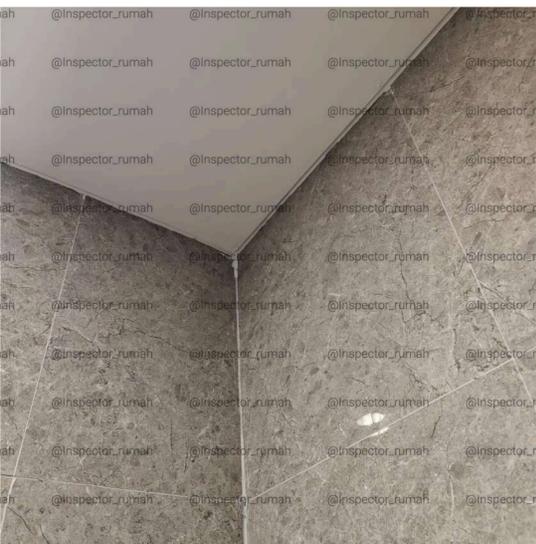
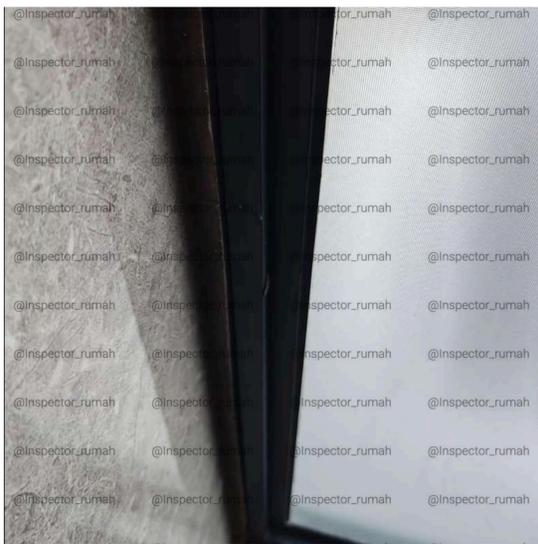
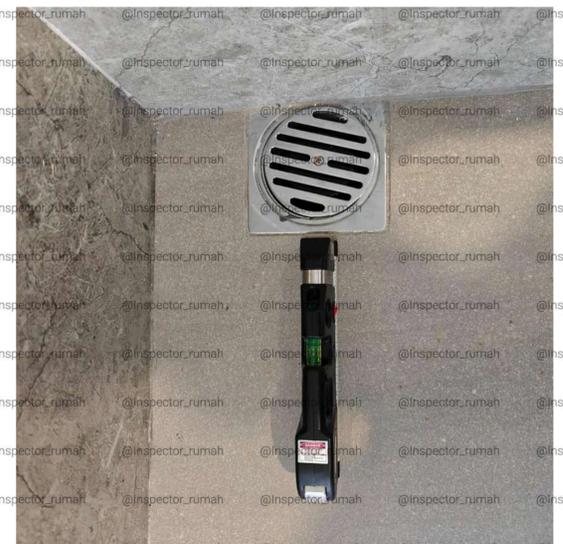
Kamar Mandi KT 2 Lt 2

Kemiringan drainase sudah sesuai seperti kasus kamar mandi Lt 1, dengan beberapa keramik kopong. Pada kusen jendela yang langsung menghadap keluar ada celah yang memungkinkan air hujan masuk ke dalam.

Perapian Finishing Dinding: Area kusen jendela yang masih ada gap atau celah perlu ditutup dengan sealant yang sesuai, terutama di dekat area drainase atau yang berhadapan langsung dengan cuaca luar.

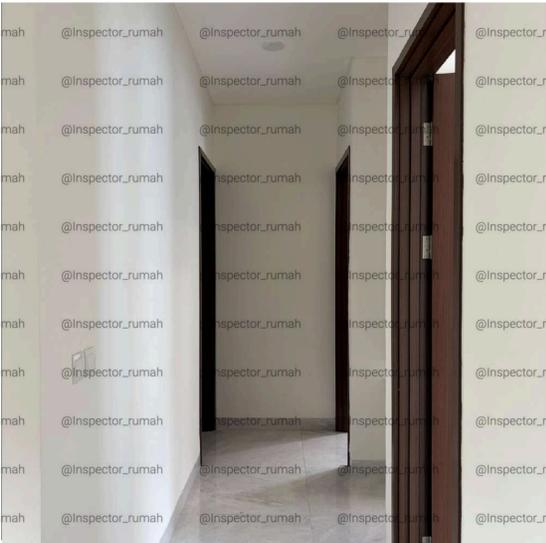
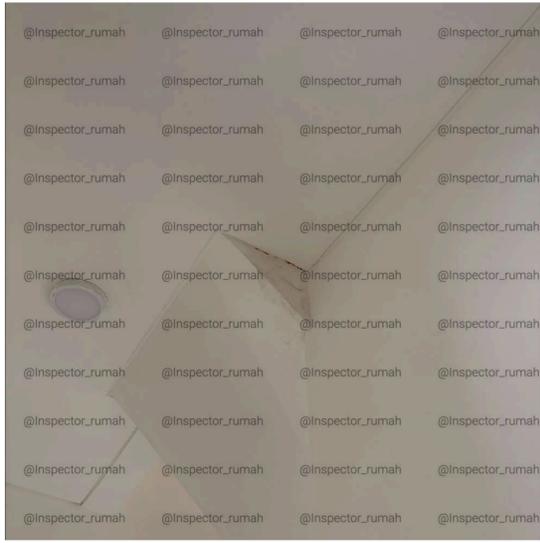
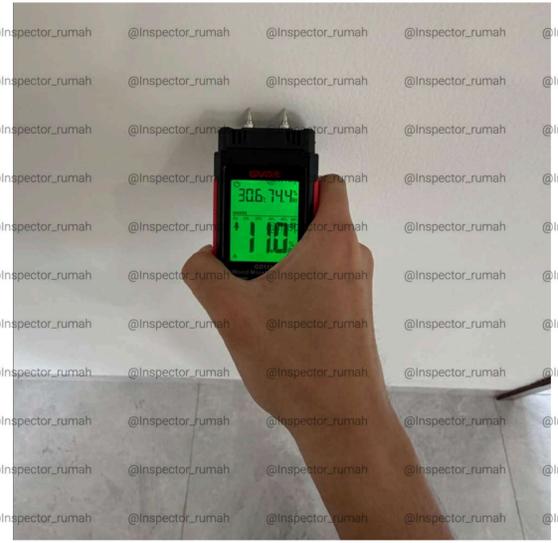
Koridor Lt 2

Terdapat bercak kotor pada pertemuan plafon dan tangga level 3. Ada beberapa lantai yang kopong, namun area dinding kelembaban terlihat aman, kemungkinan bercak tersebut bukan akibat rembesan.

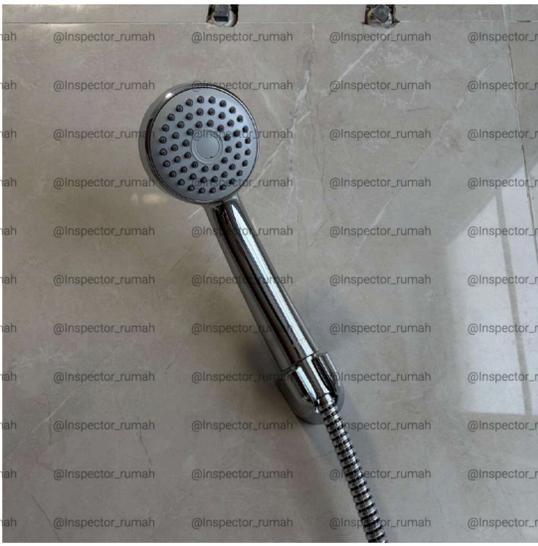
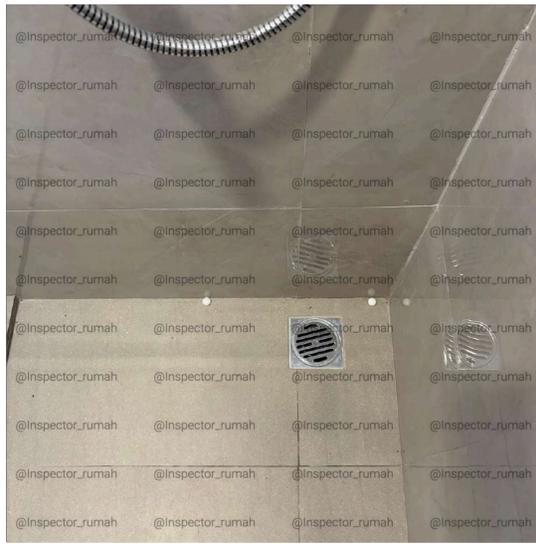
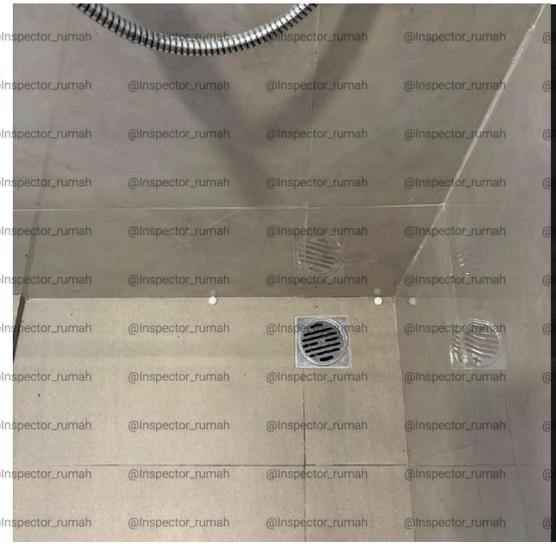
Kamar Mandi Umum Lt 2

Kemiringan drainase sudah sesuai seperti kasus kamar mandi Lt 1, dengan beberapa keramik kopong.

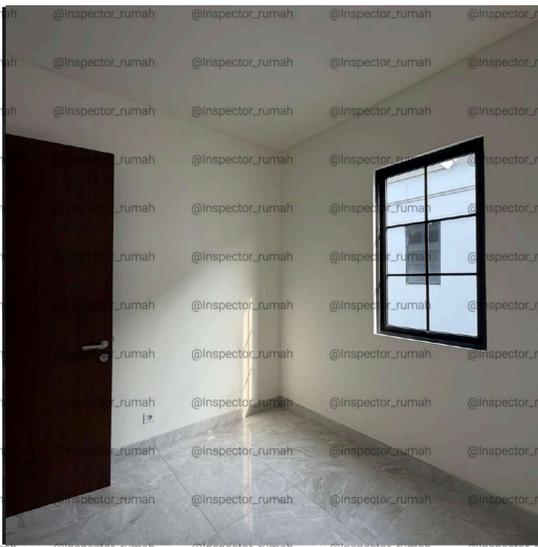
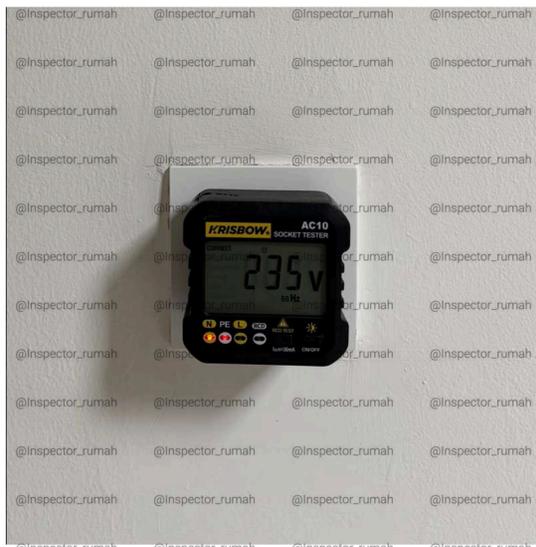
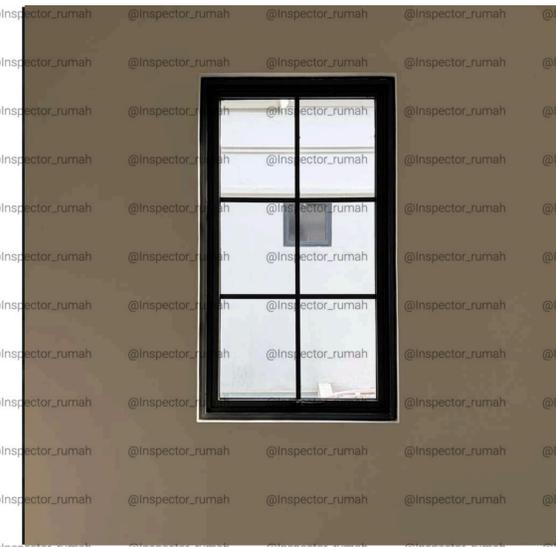
Kamar Tidur 3 Lt 2

Ada bercak rembesan pada plafon namun tidak bisa dilakukan pengecekan lebih detail karena akses ke atap hanya melalui kamar mandi dan terbatas dinding. Kanopi jendela juga menunjukkan bekas rembesan waterproofing seperti pada KTR Lt 2.

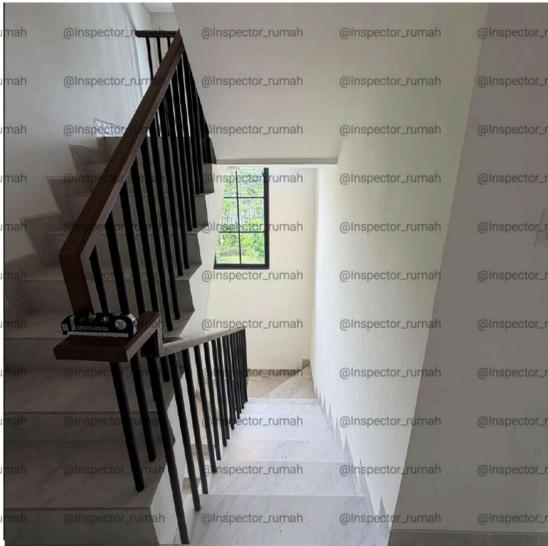
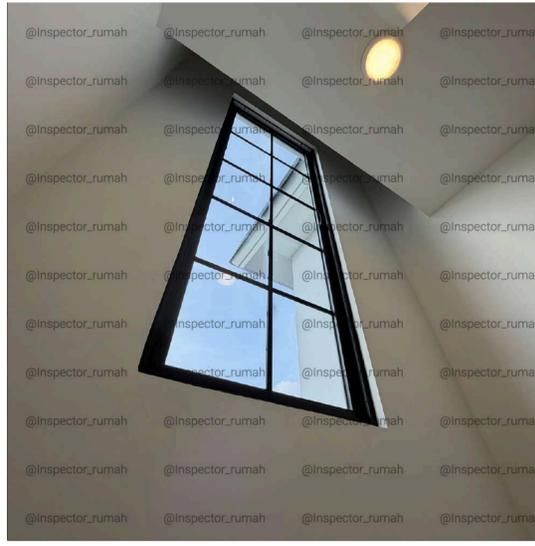
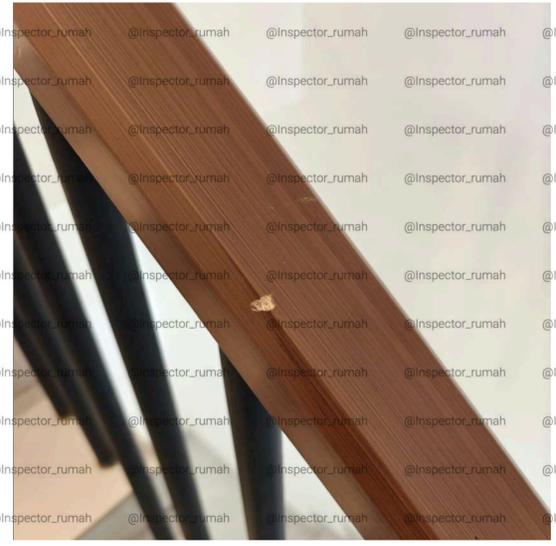
Tangga

Beberapa keramik kopong. Terdapat jendela yang sangat panjang dan tidak memungkinkan dibuka karena berjarak lebih dari 2 meter dari posisi bordes tangga. Beberapa finishing railing sompelan dan pemasangan sekrup tidak rapi.

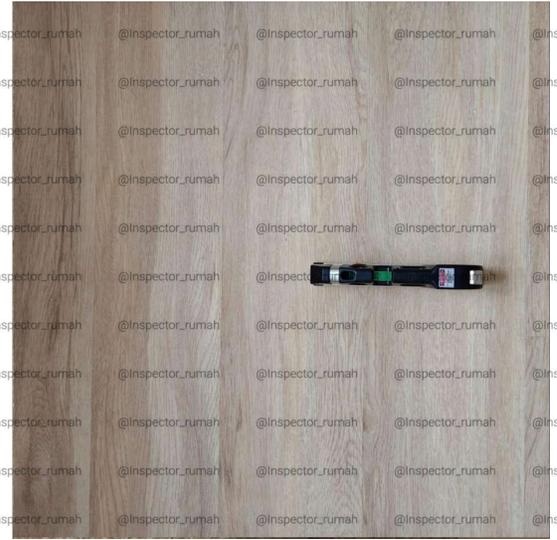
Attic

Finishing kayu dengan dak beton masih banyak celah, membuat area lantai bergelombang. Area jendela sudah mengalami perkaratan pada bagian engsel. Ujung vinyl pada tangga juga belum dipasang. Sekitar jendela finishing belum rapi dengan retak halus.

Perbaikan Perkaratan: Area yang sudah mulai berkarat, terutama pada engsel jendela di area attic, perlu dibersihkan dengan wire brush dan dilapisi dengan anti-rust coating.
